1 Panne d'aplomb ou déversée

1.1 Travail en flexion simple ou déviée?

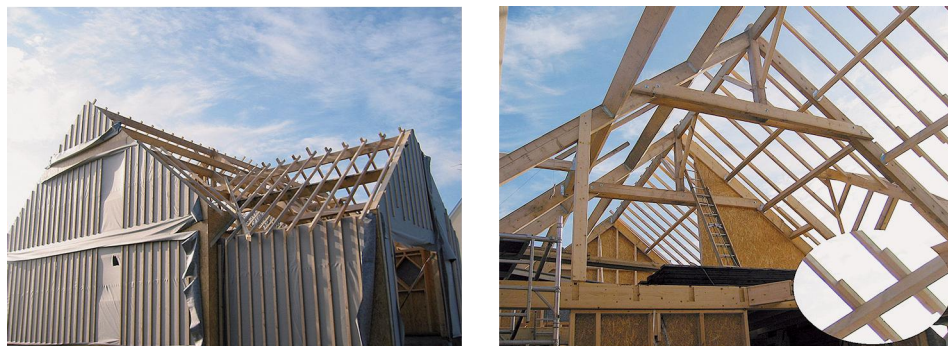
Figure 5.6 À gauche, les chevrons sont bloqués au faitage (© Groupe Leduc). À droite, remarquez la continuité des chevrons pour transmettre les efforts à la panne faîtière (© Groupe Leduc).

Les chevrons sont bloqués par un point résistant en partie haute de la structure. On peut employer un boulon, un connecteur, un gousset en contreplaqué ou un feuillard métallique pour reporter les charges sur les chevrons symétriques en faitage. Attention, la panne faîtière doit pouvoir reprendre les efforts du rampant (figures 5.5 et 5.6).

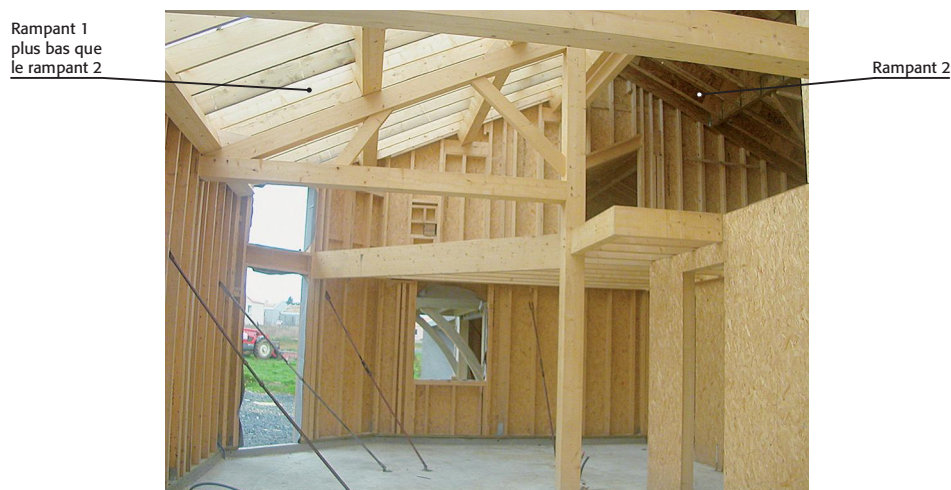
Figure 5.9 L'épaisseur de cette panne permet de reprendre les efforts de rampant en limitant sa déformation, car les deux rampants sont à une hauteur différente (© Groupe Leduc).

Lorsqu'il n'y a pas de possibilité de bloquer les chevrons en partie haute (sur la panne faitière) ou en partie basse (le haut du mur) de la structure, les pannes doivent être capables de reprendre les efforts du rampant. Ce cas de figure peut se retrouver, par exemple, lorsque les deux pans de la toiture sont à une hauteur différente ou nettement dissymétriques (figure 5.9).

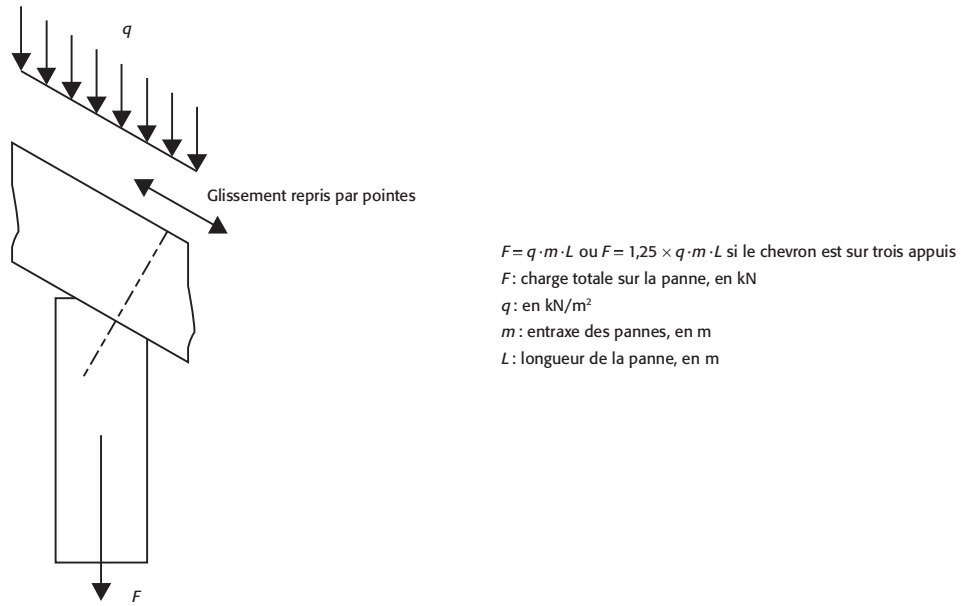
Figure 5.11 Panne délardée.

Les pannes sont délardées. La souplesse de la liaison avec des pointes permet de ne pas charger les pannes transversalement (axe faible), elles subissent simplement un chargement vertical. Les pointes reprennent l'effort de glissement et résistent au soulèvement. Dans la majorité des applications, la vérification des pointes n'est pas nécessaire (figure 5.11).
